上伊那地方の気象災害

平成18年7月豪雨

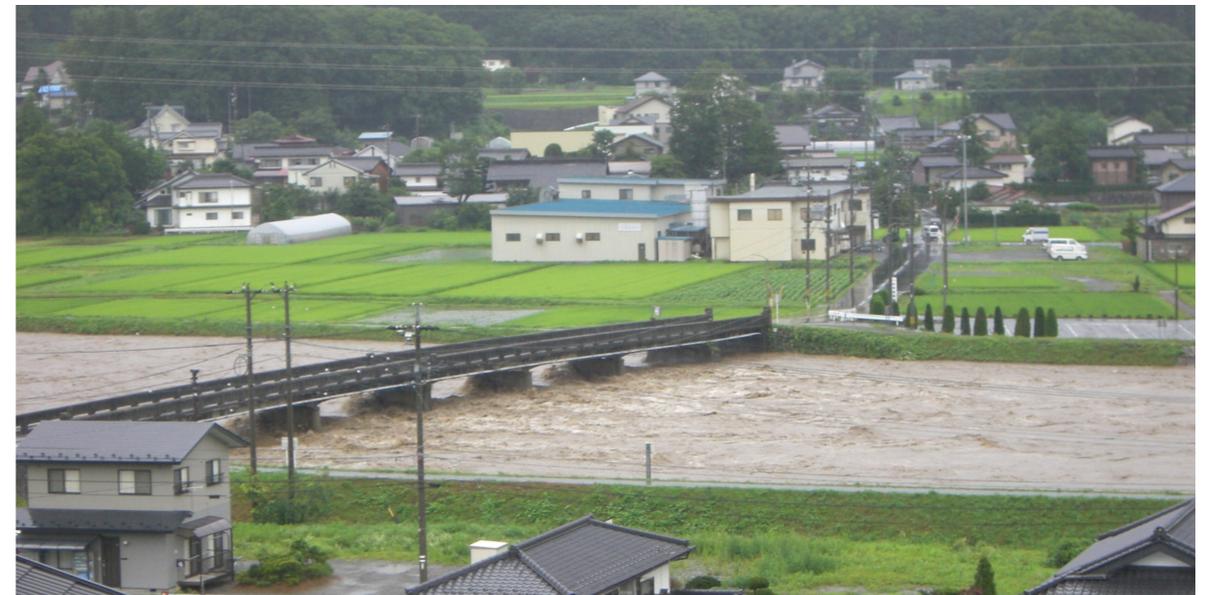
天竜川 7.19 10:30北殿 (南箕輪小学校提供)

② 20時15分に北殿観測所で天竜川の水位が特別警戒水位を超え、南箕輪村の北殿・南殿地区に「避難勧告」が出た。23時50分には「避難指示」となる

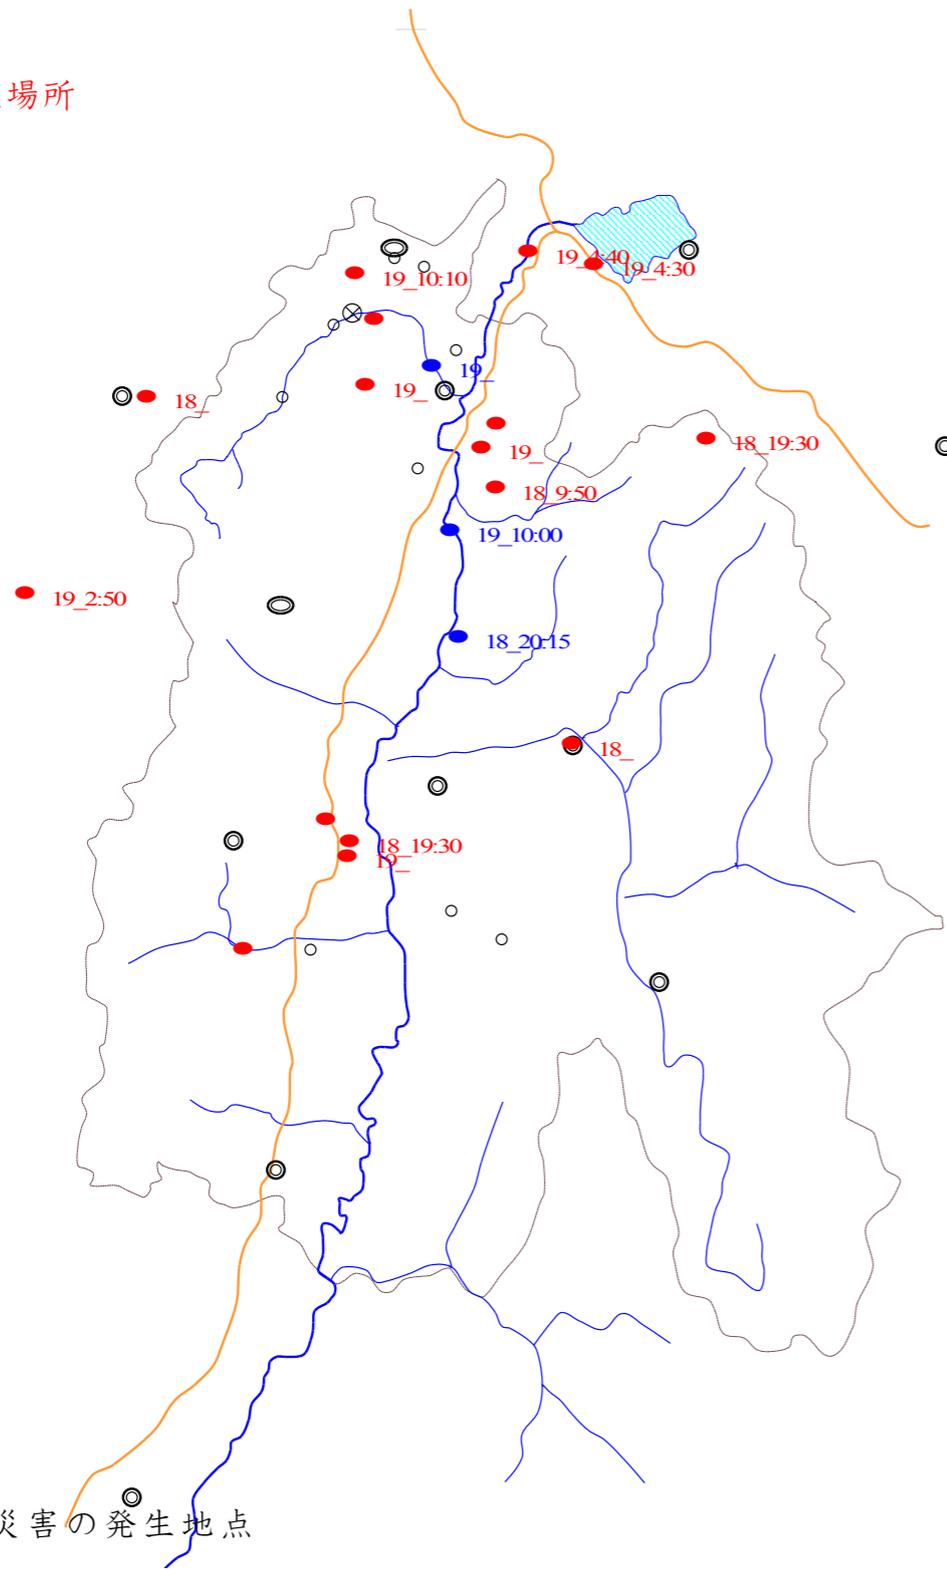
図9 主な災害の発生地点

さらに、土砂災害等の発生した地点はこれとほぼ一致していることがわかる。

災害発生場所

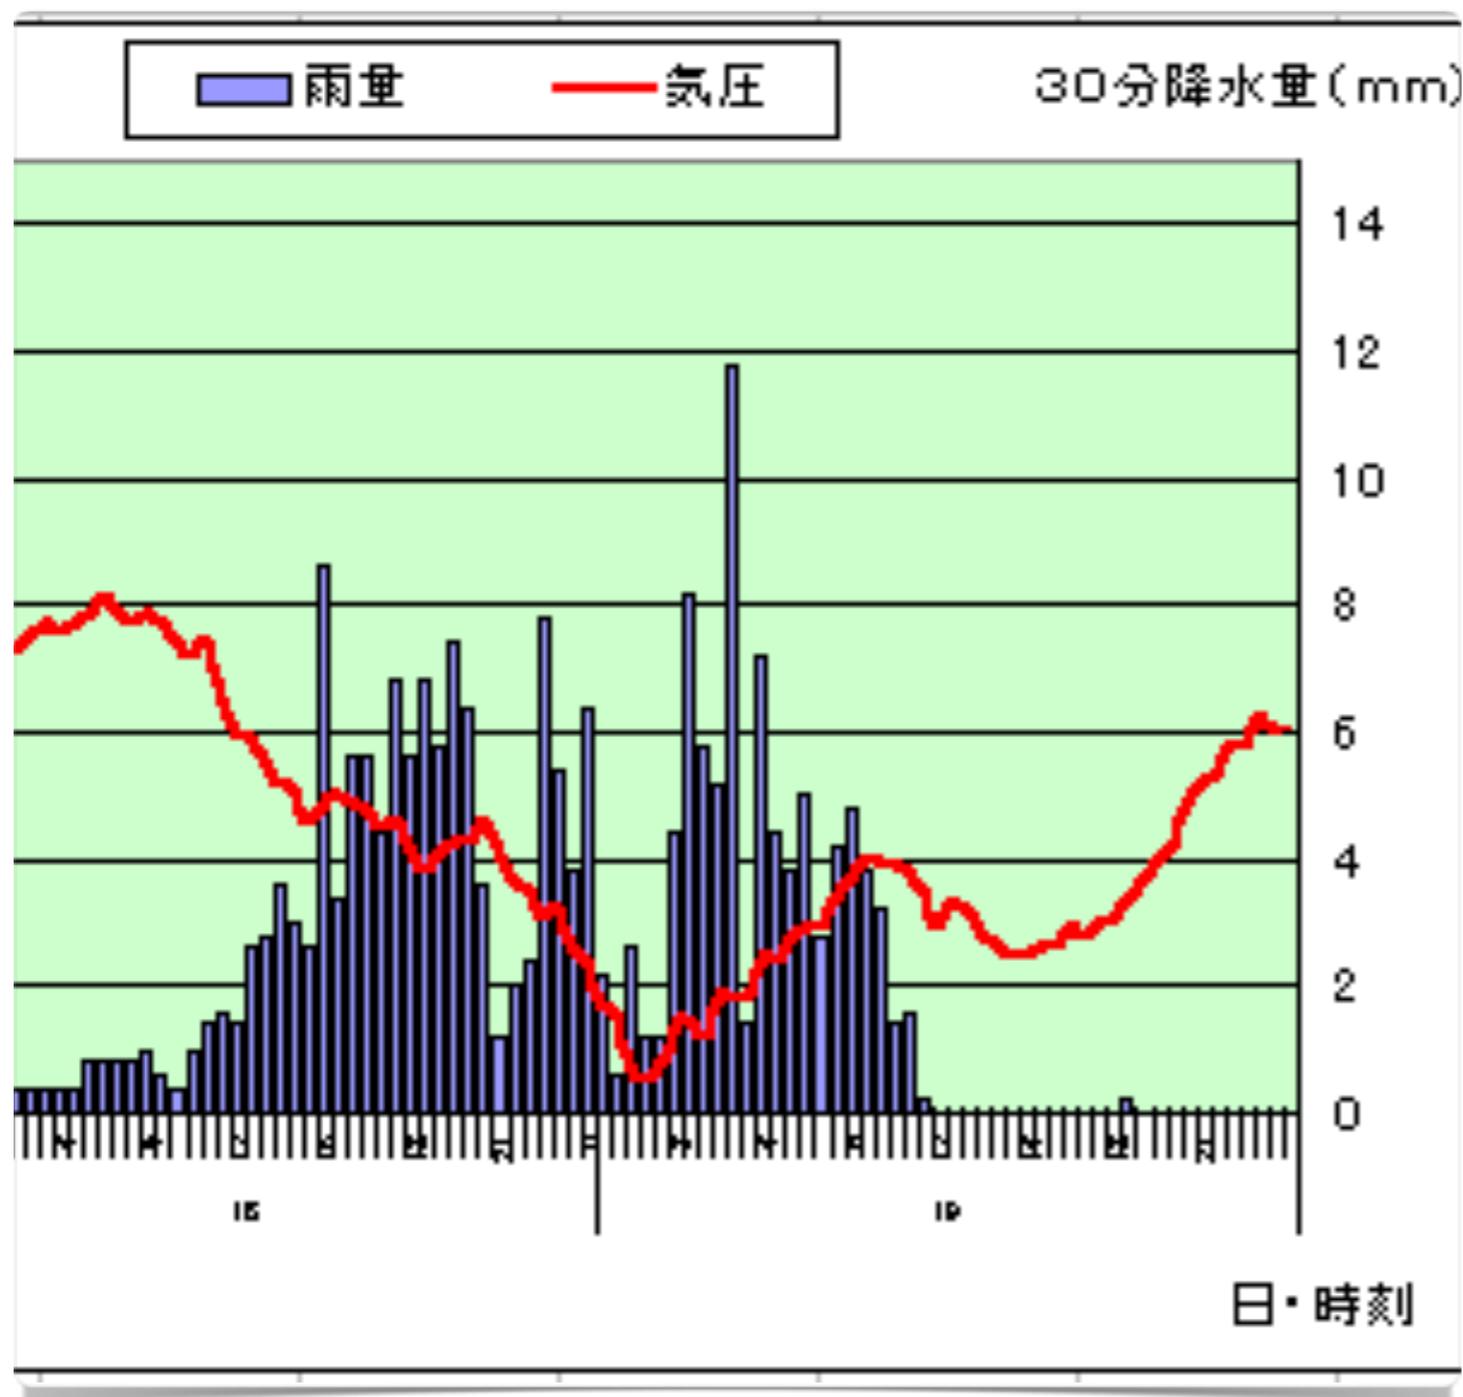
辰野町（飯沼沢）での降水量と気圧

20mm程度の雨が集中的に降ったために大きな被害となった

辰野町、飯沼沢の観測（降水量と現地気圧）をもとに豪雨災害を追跡してみる。

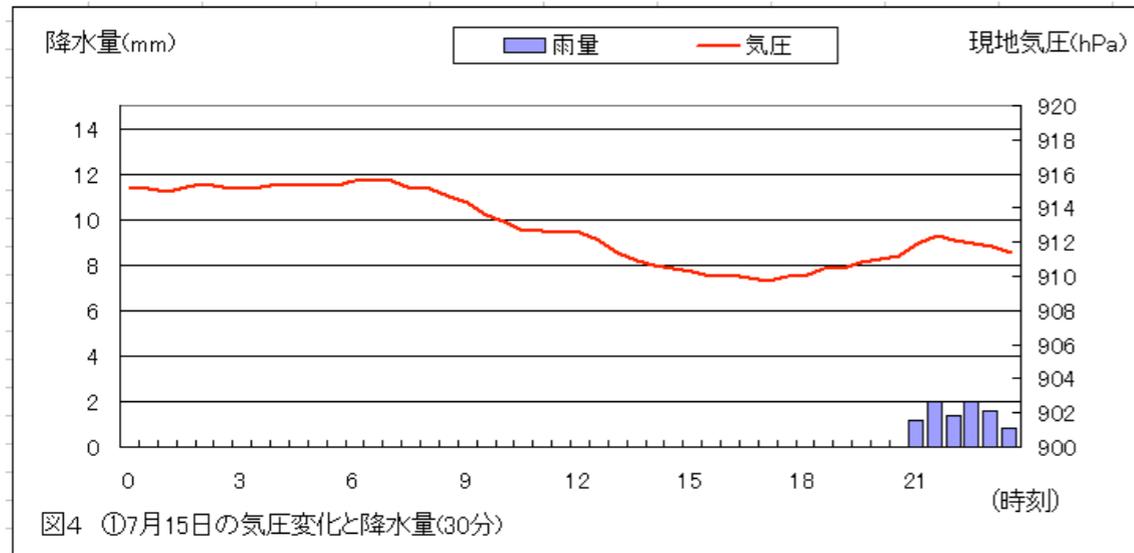
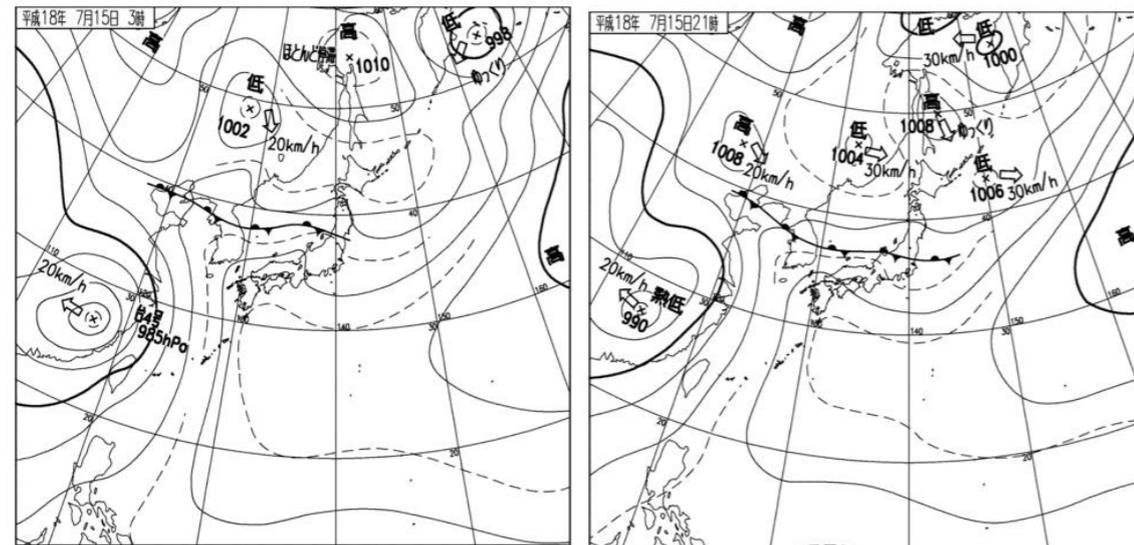
(1) 飯沼沢観測点での降水量と気圧

辰野町の飯沼沢で観測したデータを7月15日から19日まで図4の①から⑤に示す。

15日には日本海上にあった梅雨前線は18時から21時にかけて次第に南下し始めた。これのともなって21時頃より降水を観測しているが、1時間に3ミリ程度の弱い雨である。

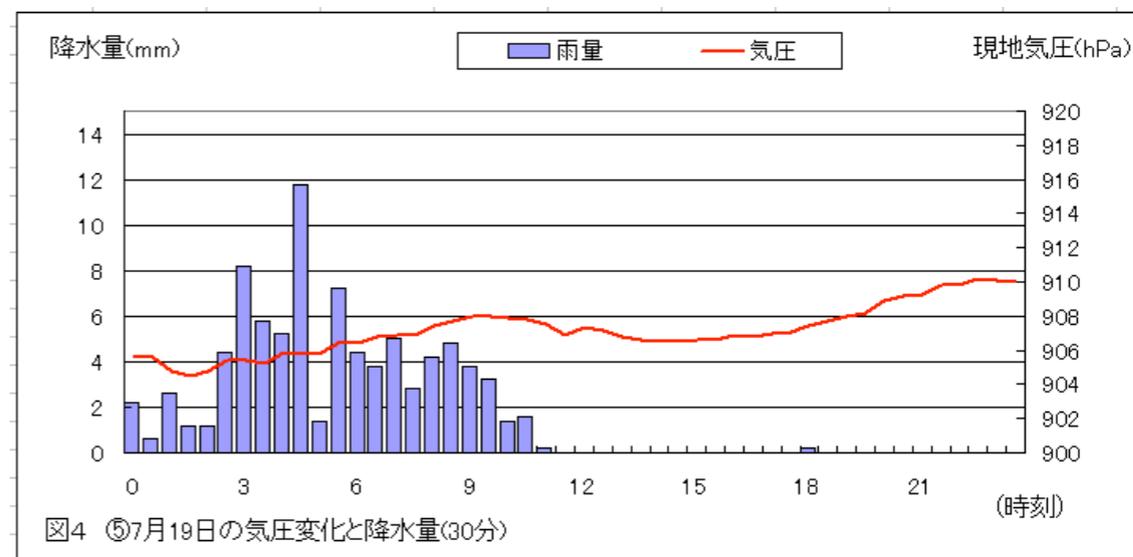
18日になると昼頃、梅雨前線上に低気圧が発生し東進した。低気圧が近づくに従って降水量が増え始める。19日の1:30ころ再接近し19日の昼過ぎには前線は大きく南下した。

18日10時から19日10時までの24時間降水量は203.4ミリに達し各地で観測史上1位となった。

雨の降り方は1時間に8ミリ程度の雨が降り続いたことになる。この間でもっとも強く降ったのは19日の4:30頃で、1時間に24ミリ程度の強い雨となった。17日の11:30頃にも1時間に25ミリ程度の強い雨が降っている。

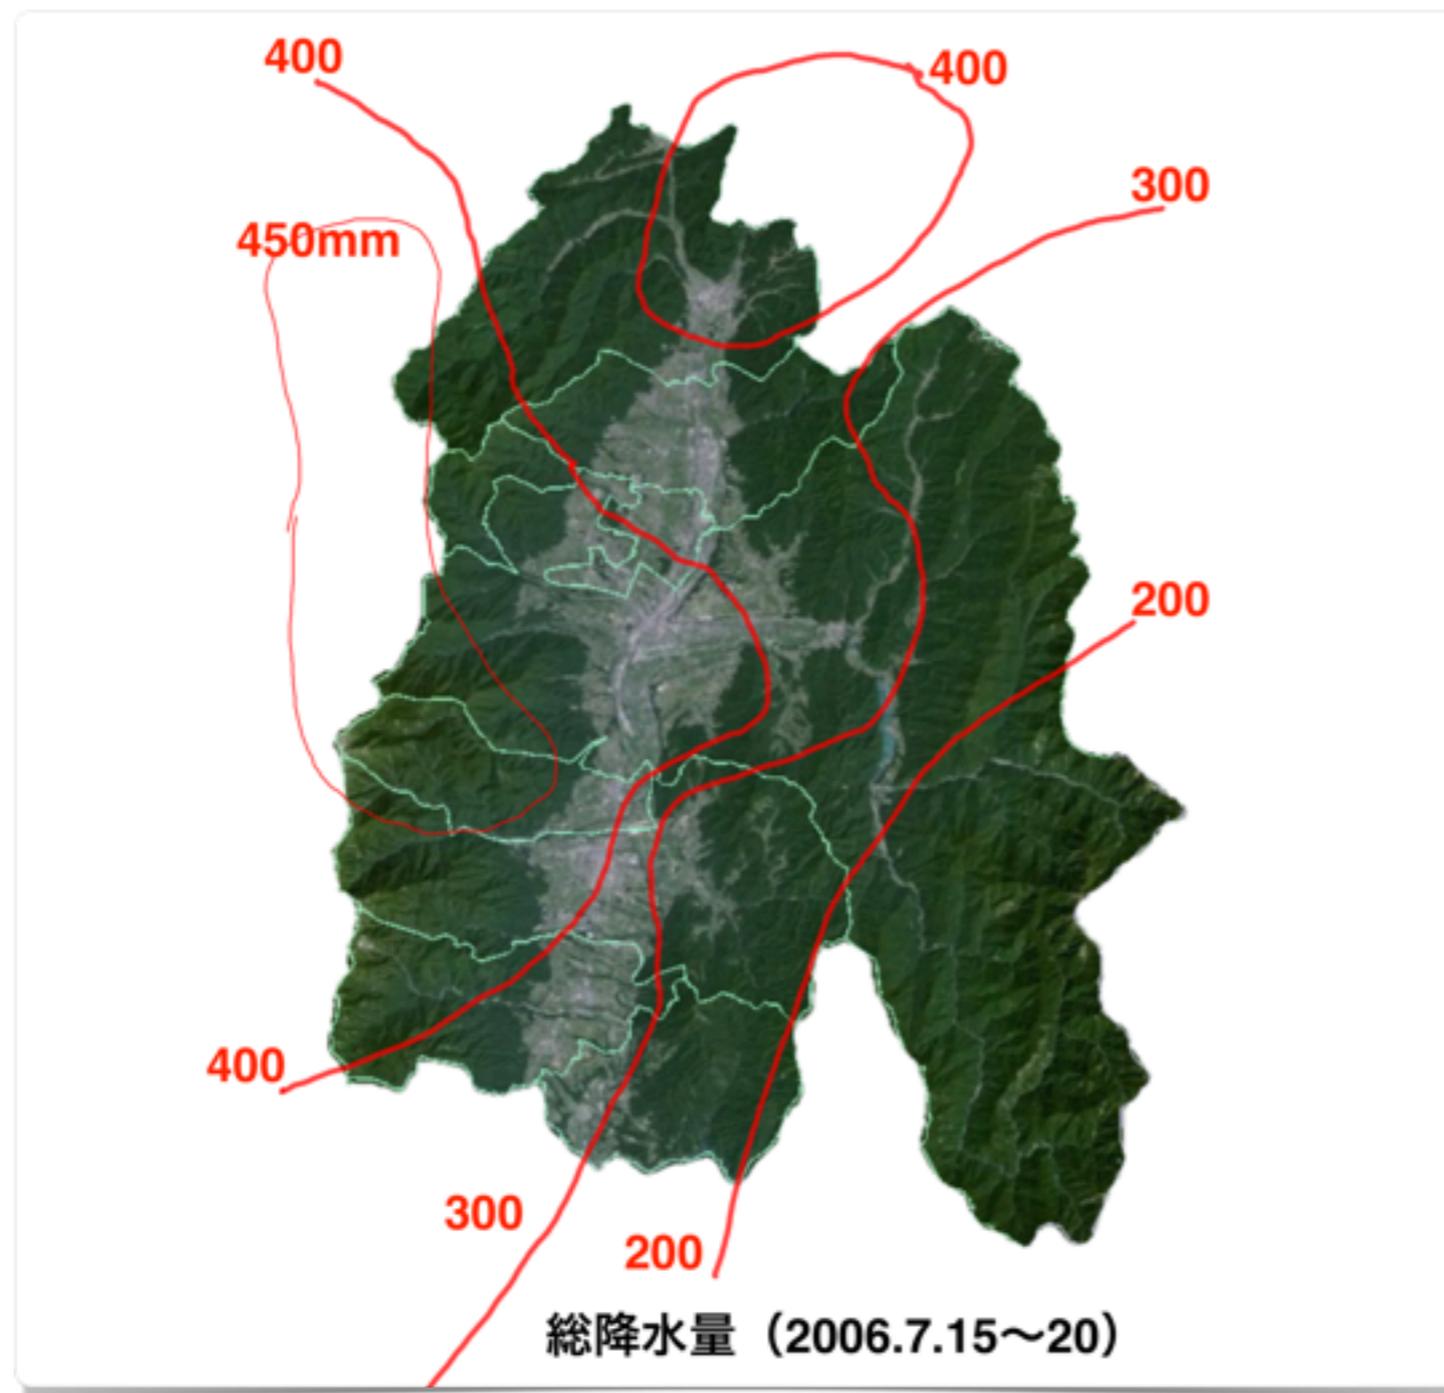
上伊那およびその周辺の総降水量

木曾山脈からの多雨域は伊那、高遠方面に広がっている

7月15日から20日までの6日間の総降水量を「アメダス」「飯沼沢観測所」「ほたるチャンネル」「辰野消防署」「天竜川上流域事務所」「エコシティ駒ヶ根」のデータ（観測点の位置を下図に示す。）をもとに算出し降水量の分布を示した。これによると400ミリを超える降水は木曾山脈周辺と辰野、岡谷にみられ多雨の地域となっている。また木曾山脈からの多雨域は伊那、高遠方面に広がっている。

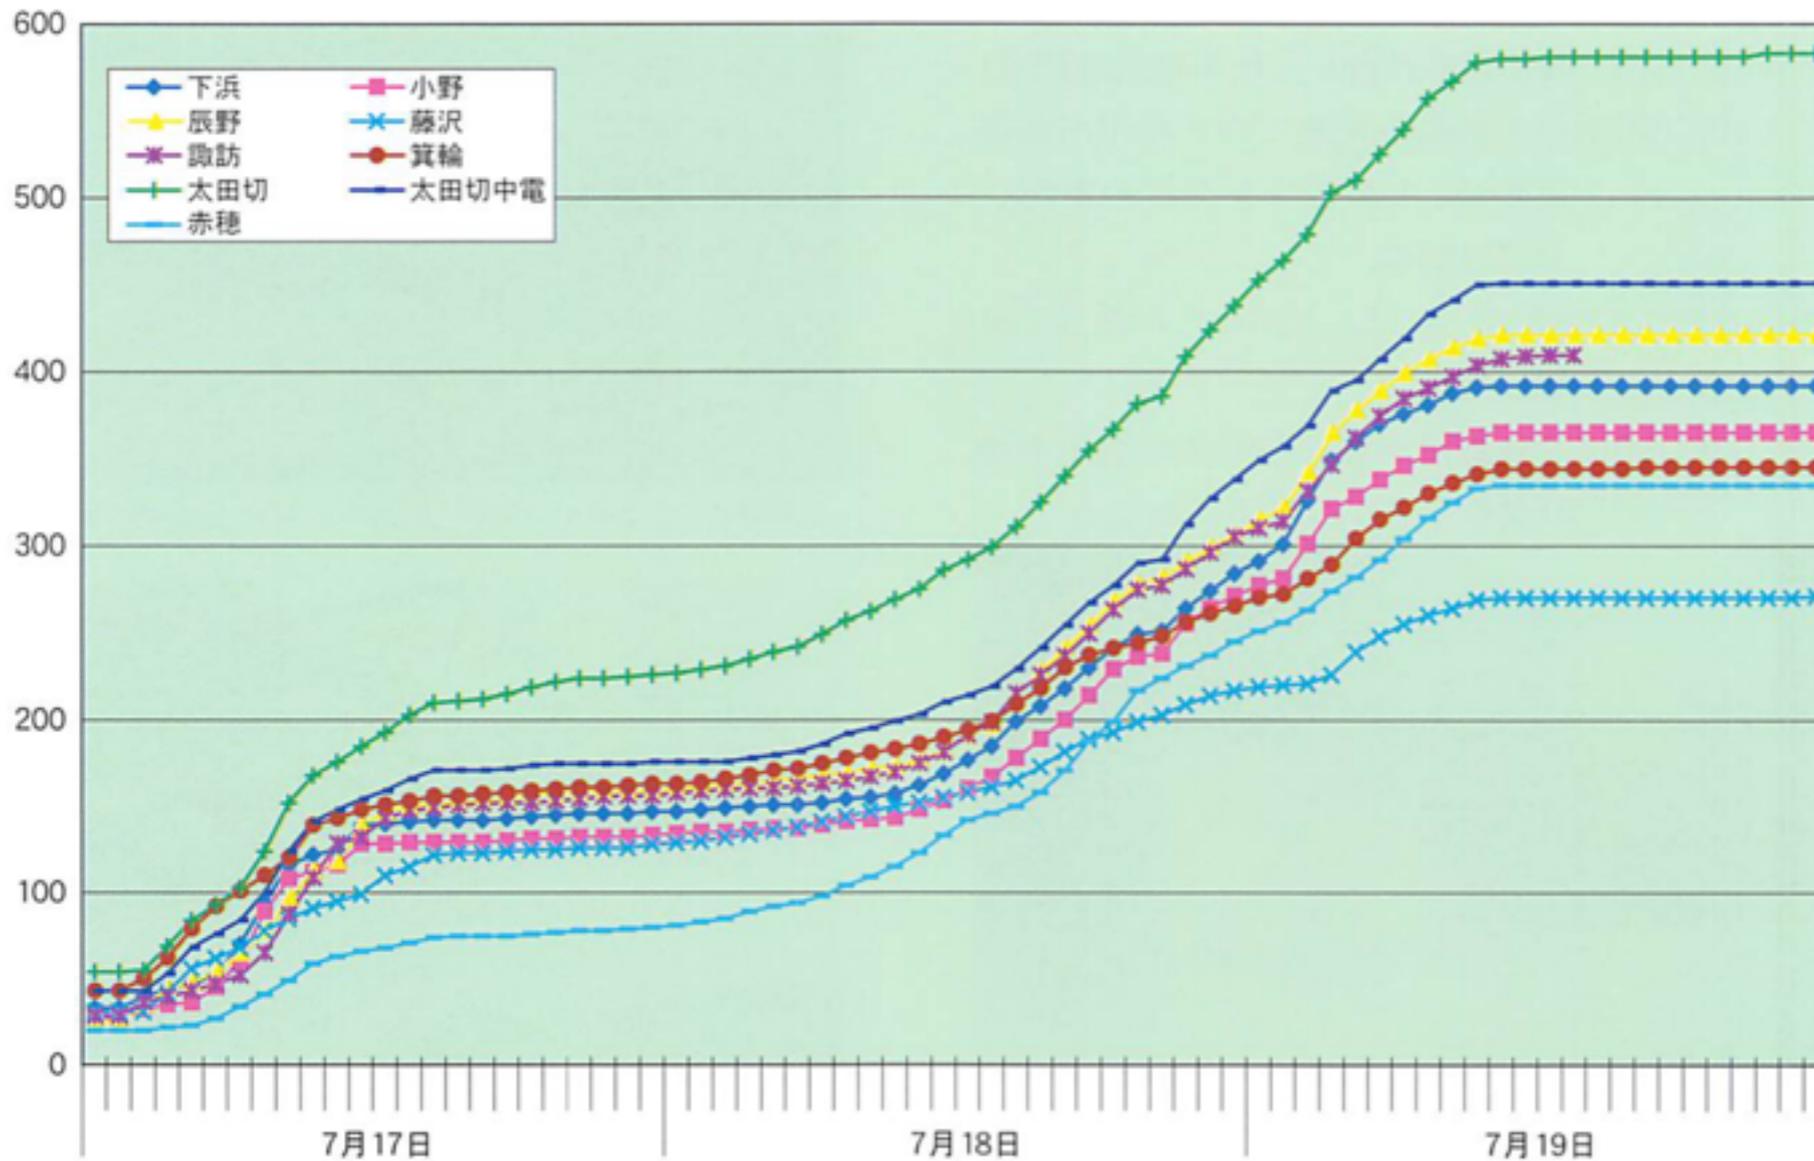
各地の累積雨量の変化(2006.7.17~19)

各地点の累積雨量を図示してみよう。グラフの急なのは7月17日の午前中。このとき、水があるれる等の災害が起こり始めた。

7月18日の午後から再びグラフは上昇を始め、昼には各地で200mmを越え始める。土砂災害の危険が迫っていた。更に300mmをこえ、グラフが急上昇を始めた、2時

から6時にかけて各地で災害が頻発した。

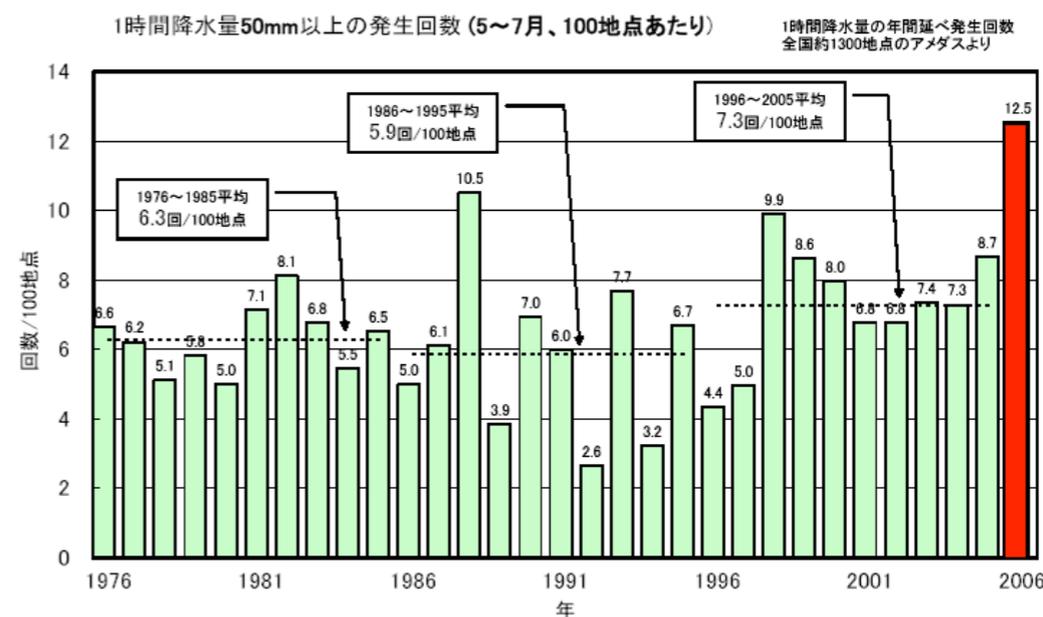
図7 1時間50ミリ以上の非常に激しい雨の発生数（年ごと、5～7月の期間中）

しかし、1時間に50ミリを超えるような非常に激しい雨は日本全体では増加しているという。気象庁発表の「7月の天候」から引用し、図7に示す。

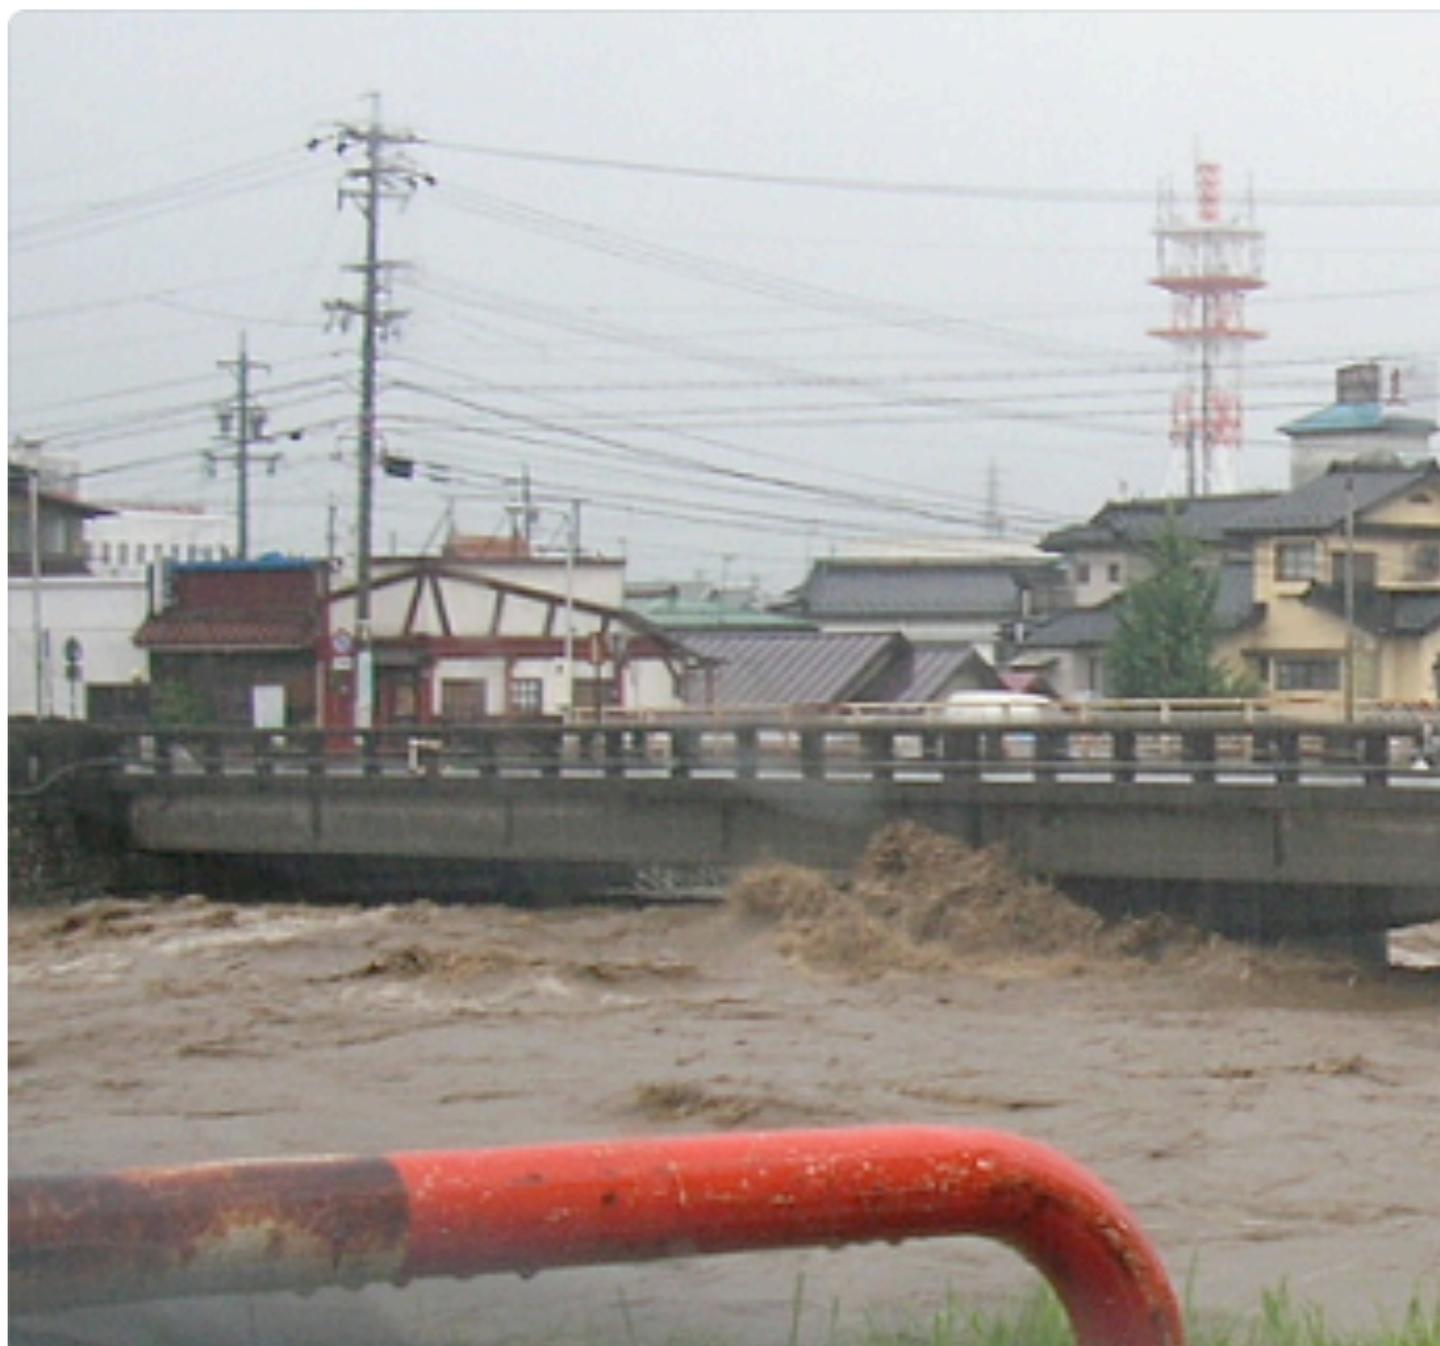
天竜川の水位の変化

天竜川の水位を南箕輪村の北殿での観測もとに示す。これによると水位が指定水位の6mに達したのは18日9時、警戒水位の6.5mに達したのは2時間後の11時、さらに特別警戒水位の7.1mに達したのは18日18時となっており南箕輪村の北殿区、南殿区に「避難勧告」は出され避難が始まった。

その後、さらに水位は上昇し19日9時には8.11mに達した。

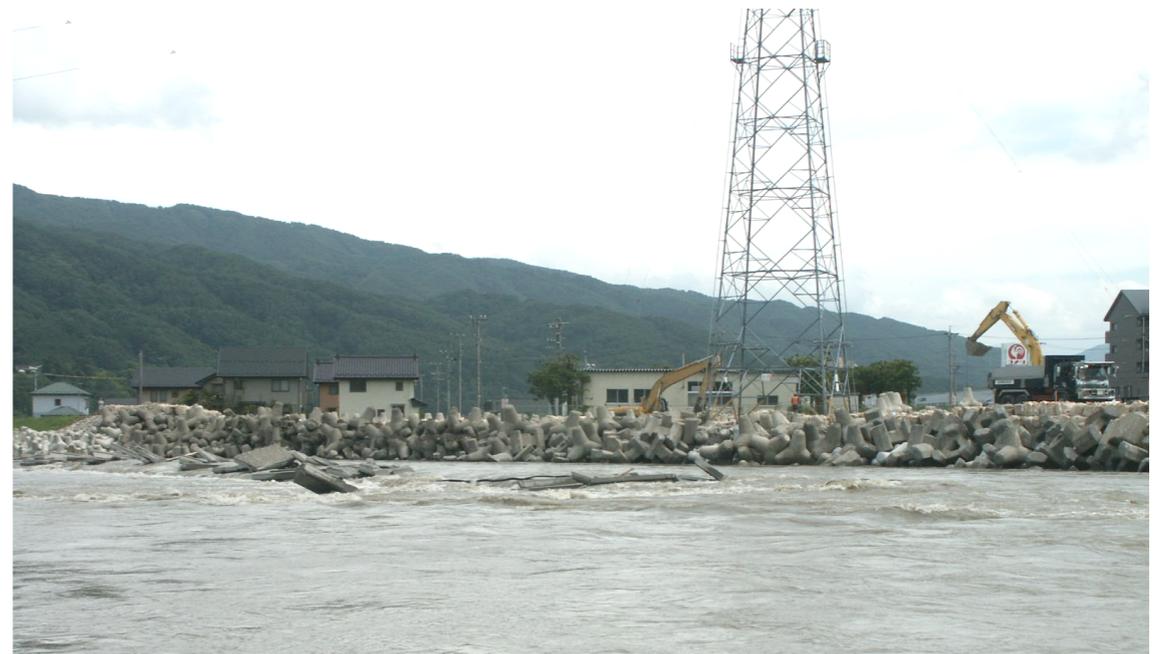
写真3 復旧の進む箕輪町松島の天竜川決壊現場
(2006.7.22)

※ テトラポッドの手前側に流失したコンクリートパネルが見える。

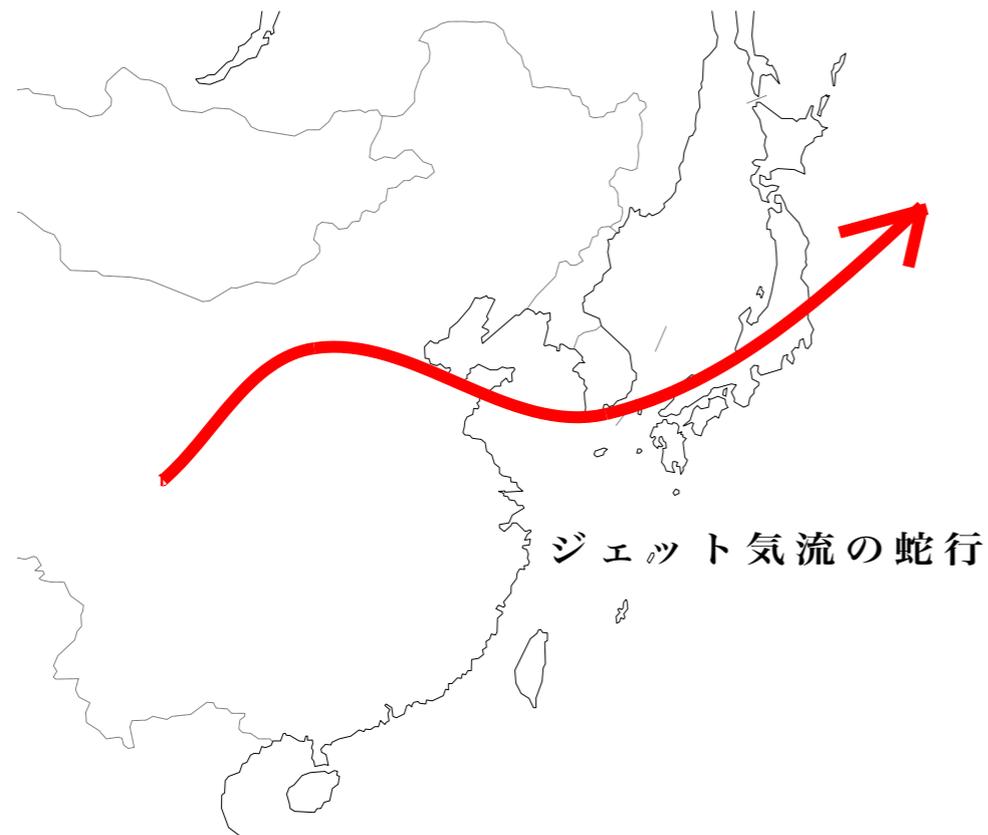
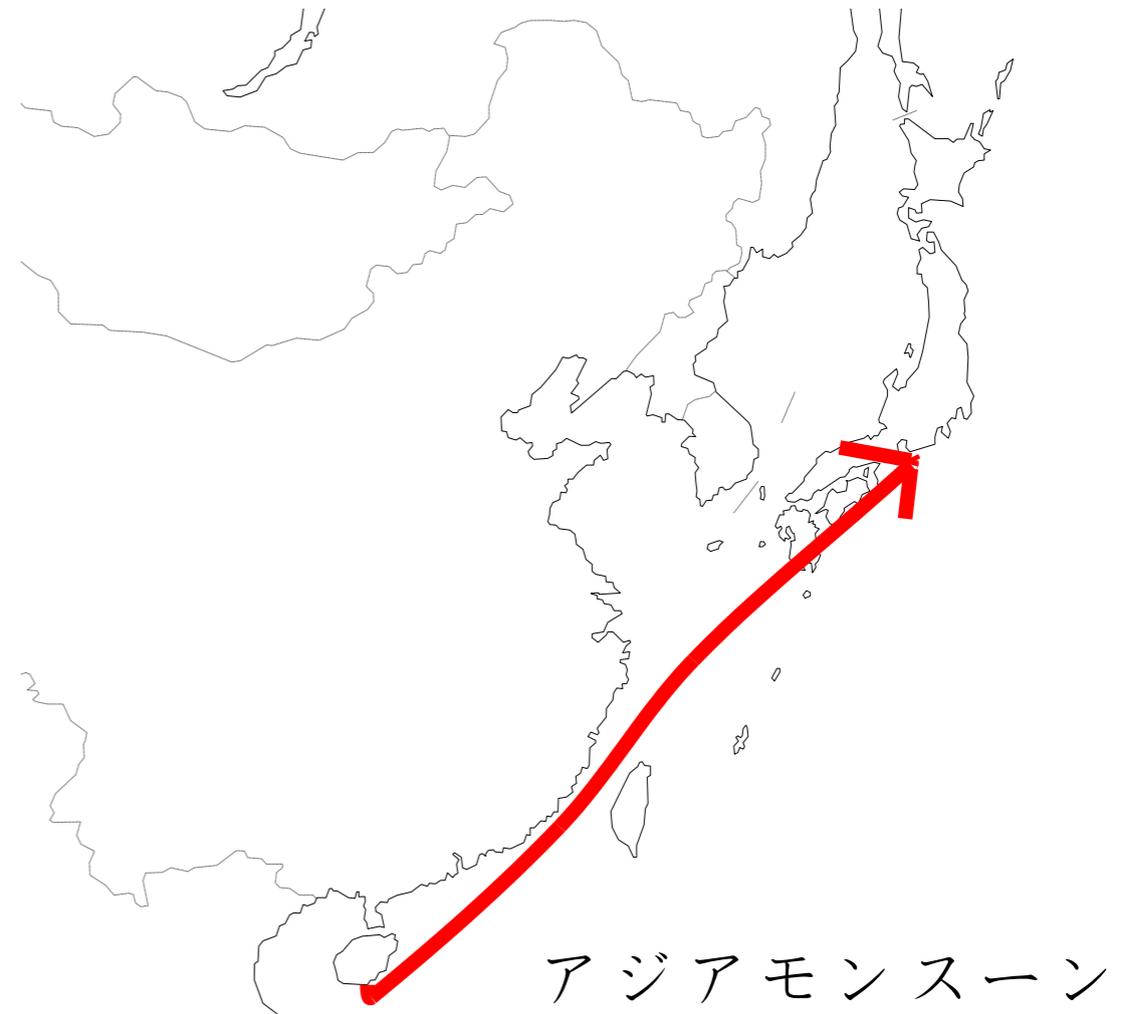
今年の梅雨が長引いた理由は「ジェット気流の蛇行」が考えられている。例年に比べてジェット気流が蛇行していたために太平洋の高気圧がブロックされて北上できず。梅雨前線が停滞したと考えられている。

さらに「アジアモンスーン」によって湿り気を含んだ風が日本付近に送り込まれ、そのことによって、例年以上の豪雨をもたらしている。その原因としてあげられるのがインドシナ付近の海上の「海水温上昇」である。例年以上の海水温の上昇によってしめって空気が日本に送り込まれていると考えられている。

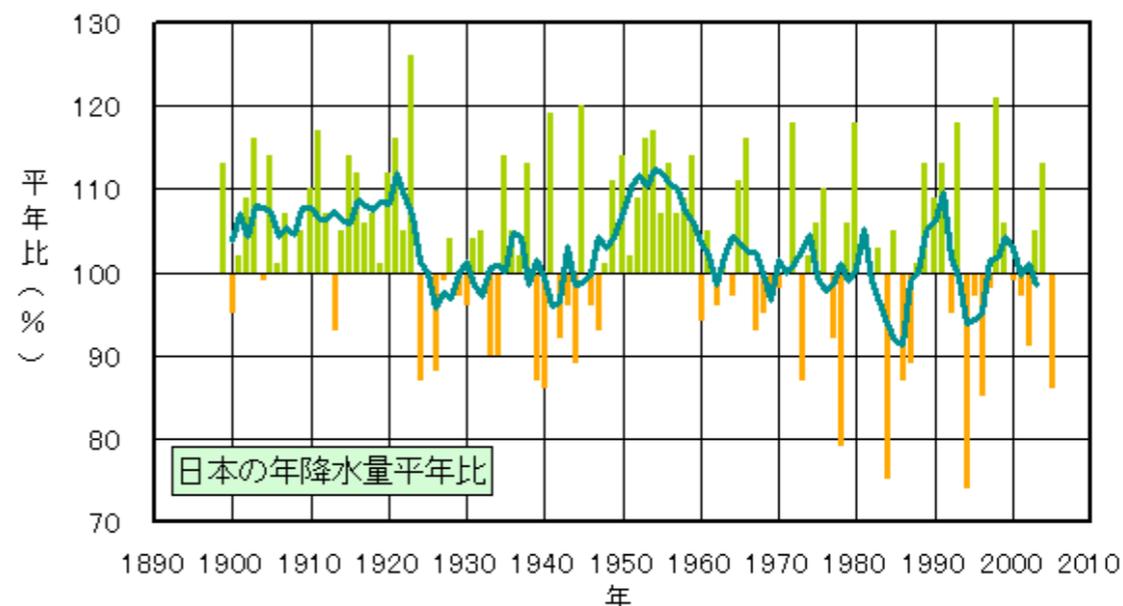
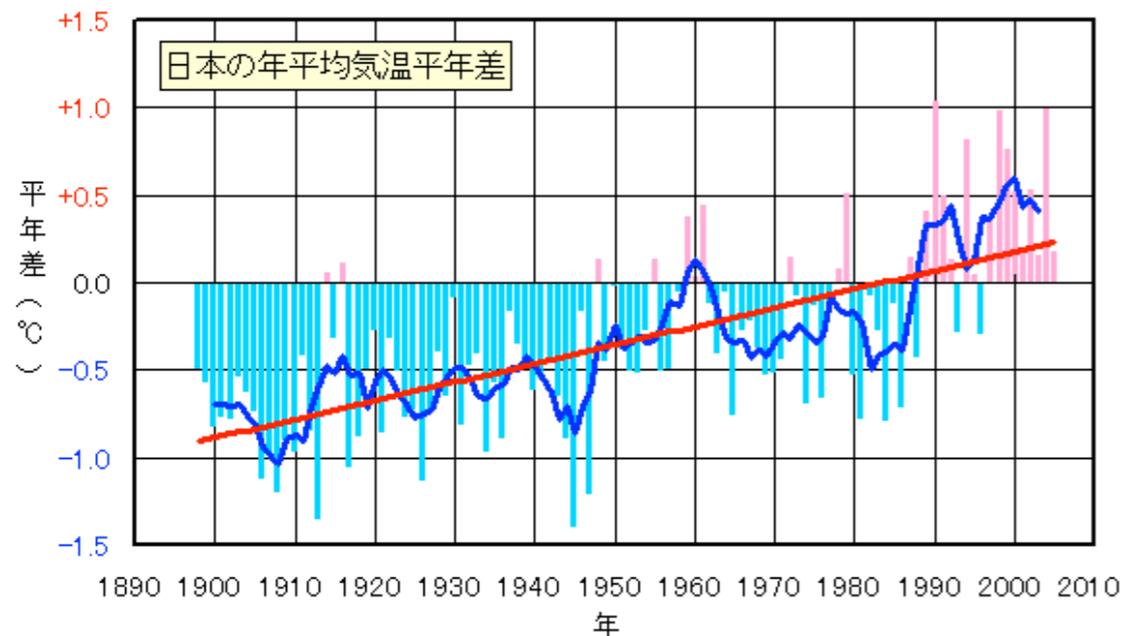
これによると、年降水量の年ごとの変動が次第に大きくなっていることがわかる。1920年代と1950年代に多雨期が見られるが、その後は小刻みに変動してる。

気温についてみると日本の年平均気温は長期的には100年あたり、 1.06°C の割合で上昇している。特に、1990年代以降になると高温となる年が頻繁に出現している。平年との差が大きかった年の1位から5位までを上げると1位1990年 2位2004年 3位1998年 4位1994年 5位1999年となっている。
